LAUDO TÉCNICO DE INSPEÇÃO PREDIAL

Presídio Central de Porto Alegre

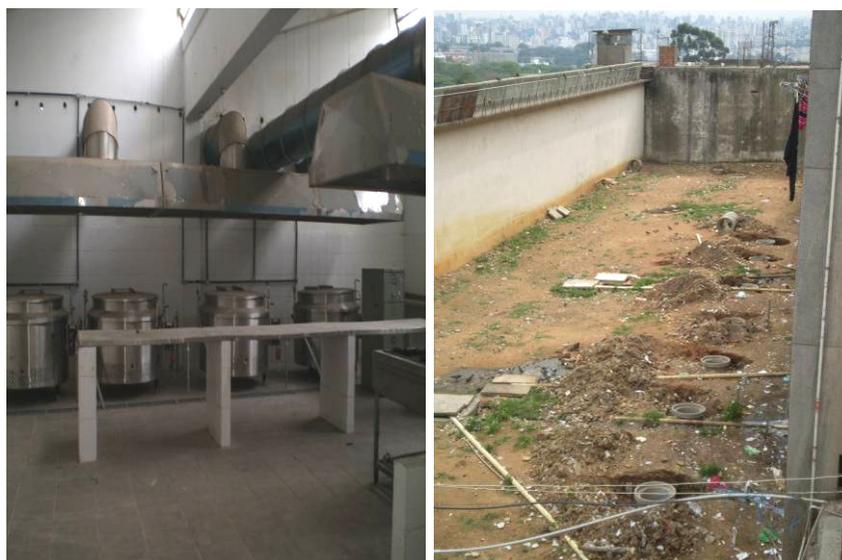
Dos serviços acima, estão paralisados e aguardam a conclusão a cozinha nova e a rede de esgoto das galerias para ligação à rede pública junto ao pavilhão D.

Vista da cozinha geral nova e da rede de esgoto cloacal dos pavilhões

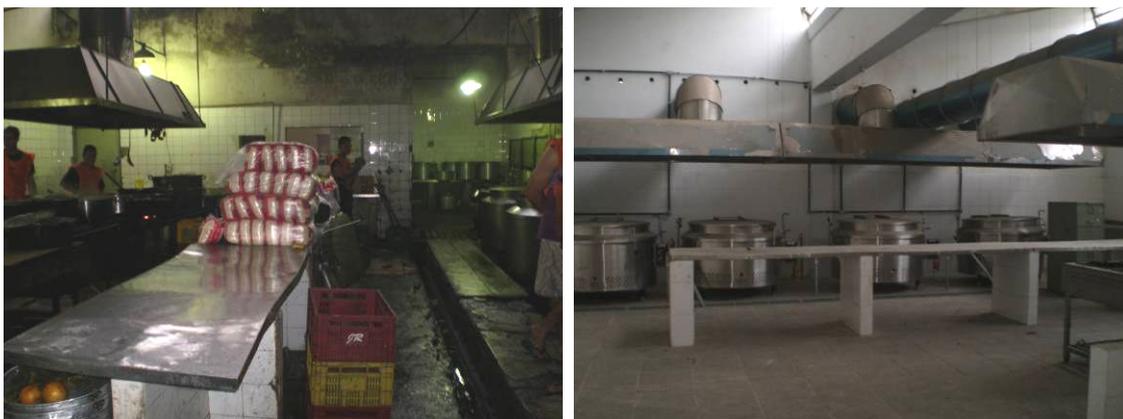
Vista das instalações da cozinha geral em uso e da cozinha nova, em fase de conclusão de obras, sem abastecimento de água e sem energia elétrica

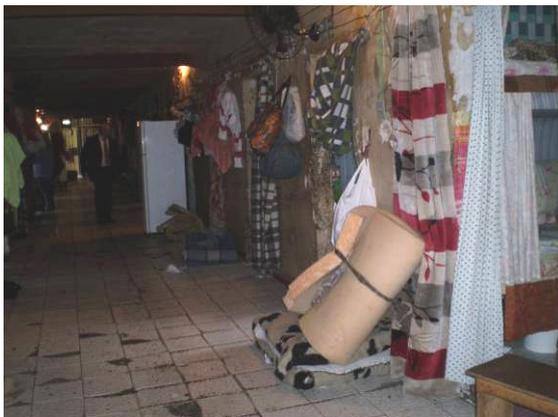
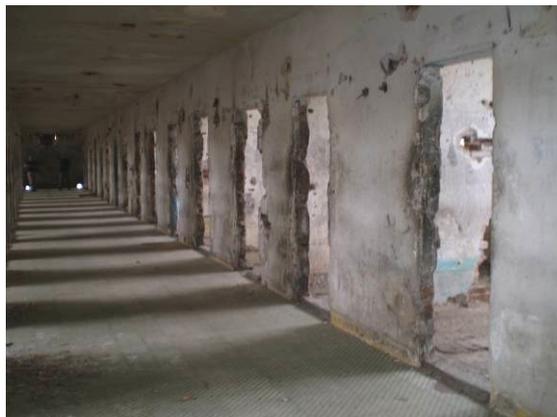
Vista das galerias do pavilhão D: celas do 2º pavimento (ocupadas) e do 3º pavimento (interditado)

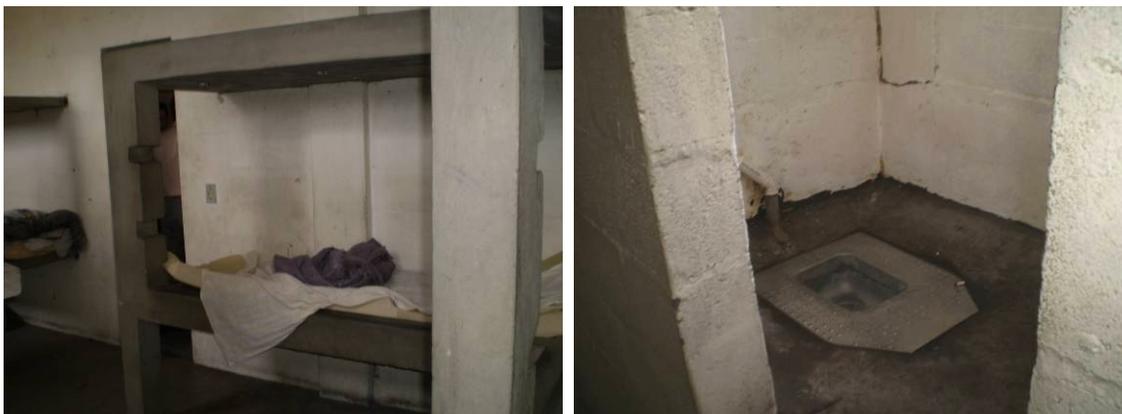
Vista interna de cela e banheiro dos pavilhões novos – anexos G, H, I e J

Cabe destacar que as características construtivas dos pavilhões novos – anexos G, H, I e J –, são de concepção executiva frágil, em alvenaria de blocos de concreto vazados, em desacordo com as especificações da engenharia prisional, portanto inadequadas para finalidade de uso de cárcere, sendo os mesmos atualmente destinados somente à ocupação por presos de bom comportamento.

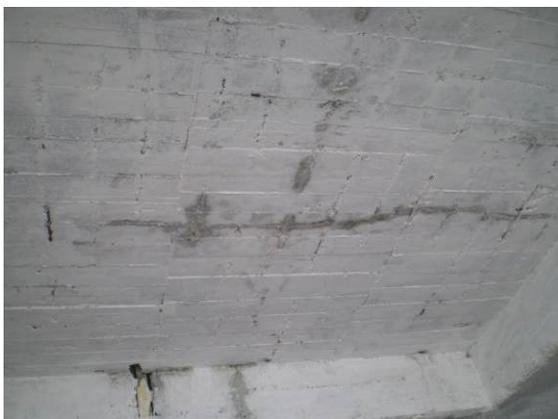
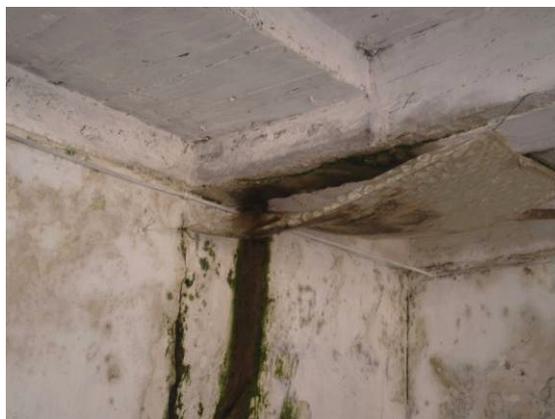
- nichos de segregação e exposição das armaduras inferiores da estrutura, com cobrimento insuficiente em processo de corrosão da ferragem;
- trincamento nas lajes de entrespaço das galerias, apresentando evidências de infiltração de água dos sanitários das celas;
- evidências de infiltração de água através das juntas de dilatação dos pavilhões;
- vazamentos das instalações sanitárias, provocando a degradação do concreto e corrosão da armadura.

Detalhes das manifestações das patologias: trincas, infiltrações, corrosão e degradação da estrutura de concreto armado dos pavilhões

É classificado, quanto ao grau de risco, como CRÍTICO, considerando a disseminação de anomalias e a inexistência de qualquer programa de manutenção, o que compromete a vida útil da estrutura. É necessária recuperação imediata da estrutura de concreto, tendo em vista o agravamento do potencial de risco aos usuários, sendo constatada uma perda acentuada do desempenho do sistema.

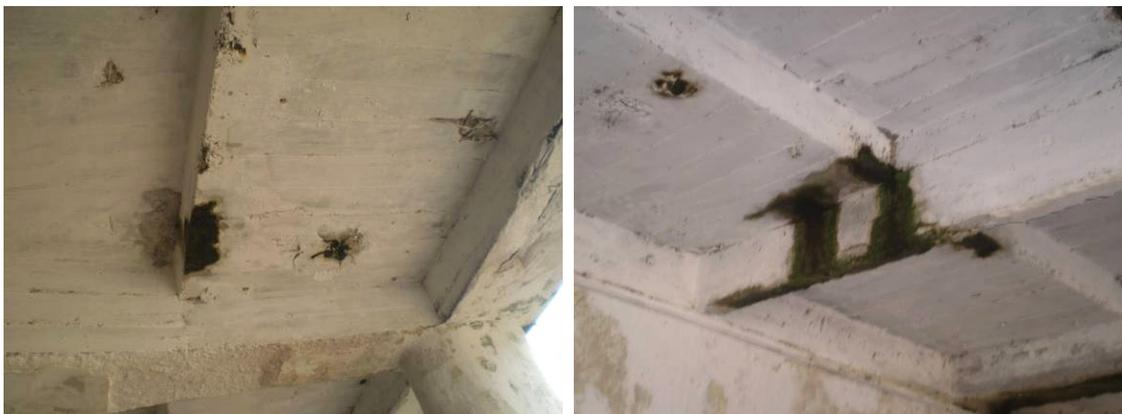
Detalhes dos nichos de segregação do concreto e infiltrações (gotejamento, manchas de umidade, fungos e bolor)

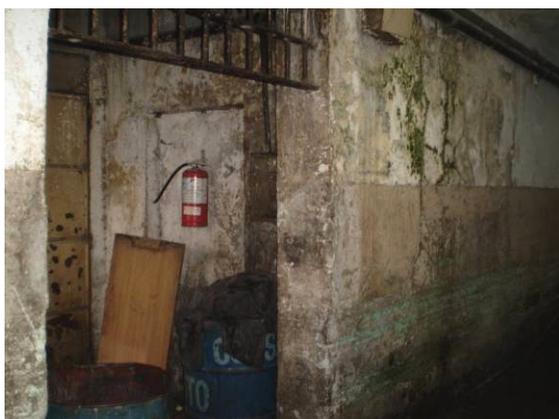
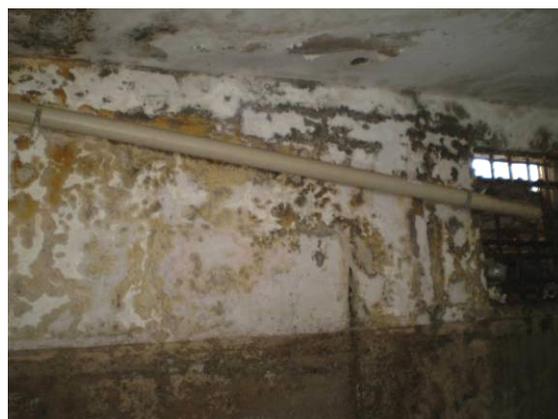
- evidências de infiltração de água, manchas de umidade, fungos e bolor, com degradação generalizada dos revestimentos de reboco e falta de proteção de pintura das elevações de alvenaria dos corredores de acesso e das galerias;
- descolamento e desagregação dos revestimentos cerâmicos de pisos e elevações de alvenaria dos sanitários das galerias, apresentando falhas de vedação e impermeabilização das áreas molháveis das celas.

Degradação dos revestimentos de acabamento de reboco e pintura, com infiltrações generalizadas

Classificado quanto ao grau de risco como **CRÍTICO**, considerando o alto risco oferecido aos usuários, com perda de desempenho e funcionalidade do sistema.

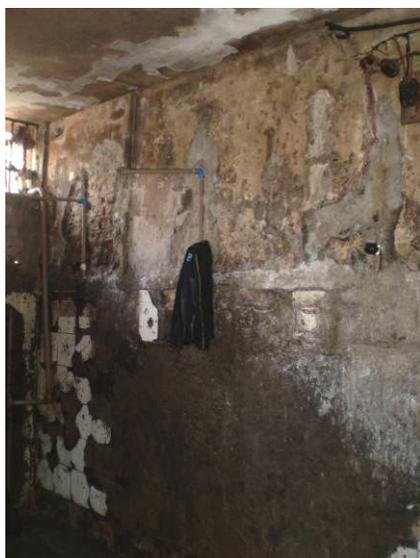
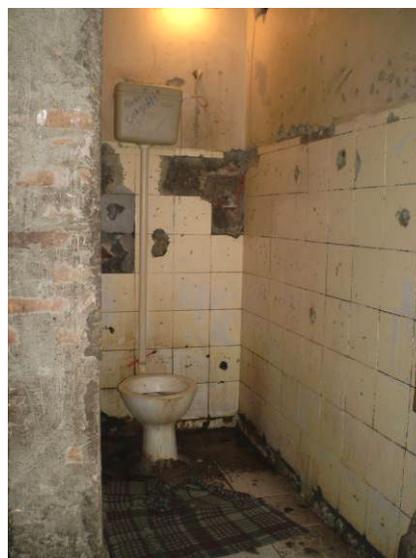
Desagregação dos revestimentos cerâmicos, inexistência de vedação e impermeabilização

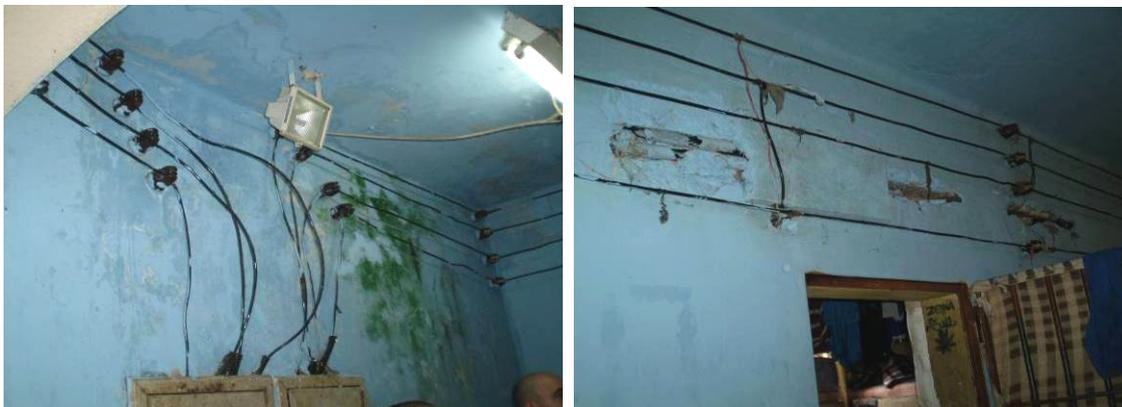
- redes elétricas aparentes, com emendas sem isolamento e extensões precárias; total desatenção às normas técnicas quanto aos aspectos de dimensionamento e segurança das instalações ao choque e ao curto-circuito elétrico.

Redes elétricas aparentes sem tubulações e com emendas, e sem isolamento

Classificado quanto ao grau de risco como **CRÍTICO**, com impacto irrecuperável e com o comprometimento do desempenho e funcionalidade do sistema elétrico em geral, necessitando de intervenção imediata para sanar as irregularidades verificadas, levando-se em consideração o risco à segurança do usuário e ao patrimônio.

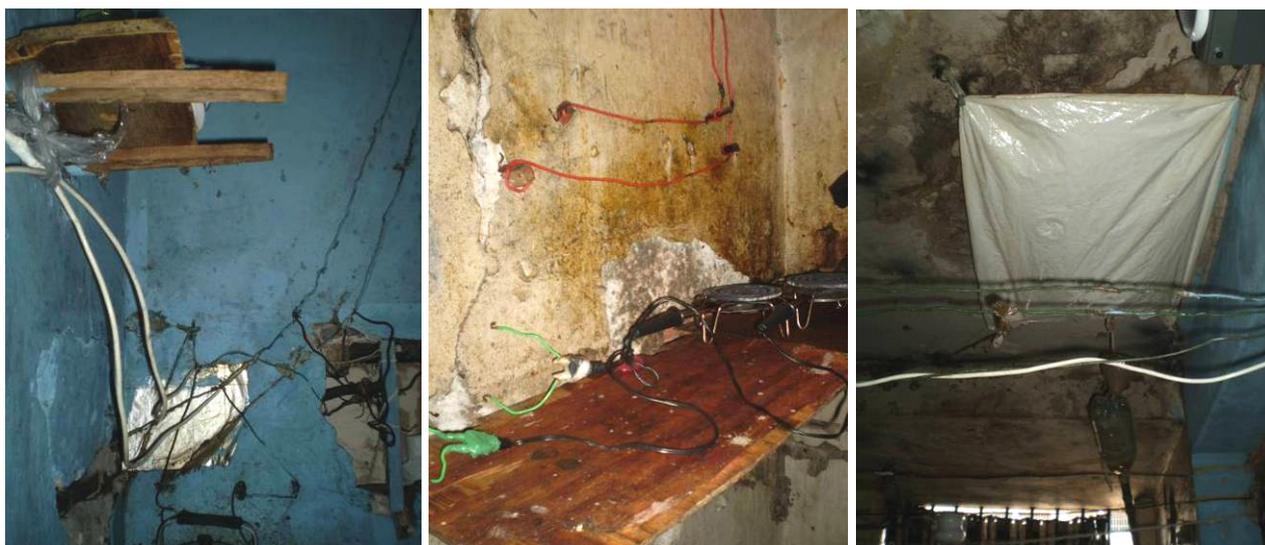
Extensões irregulares com emendas aparentes, sem isolamento, nas celas e nos banheiros

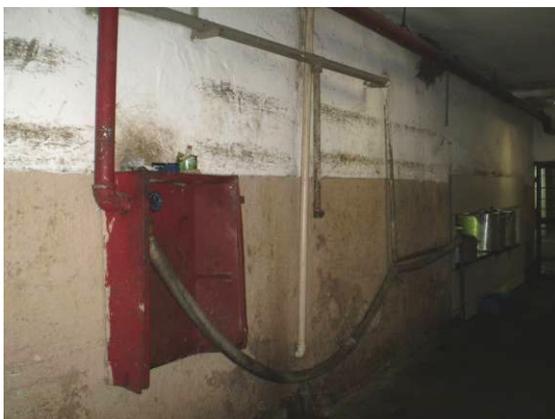
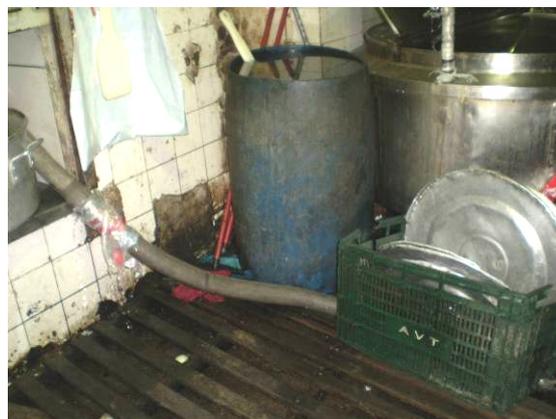
Mangueiras da rede de incêndio abastecendo a cozinha geral do presídio

Classificado quanto ao grau de risco como **CRÍTICO**, com impacto irrecuperável e com o comprometimento do desempenho e funcionalidade do sistema hidrossanitário em geral, necessitando de intervenção imediata para sanar as irregularidades verificadas, levando-se em consideração o risco à segurança e saúde do usuário.

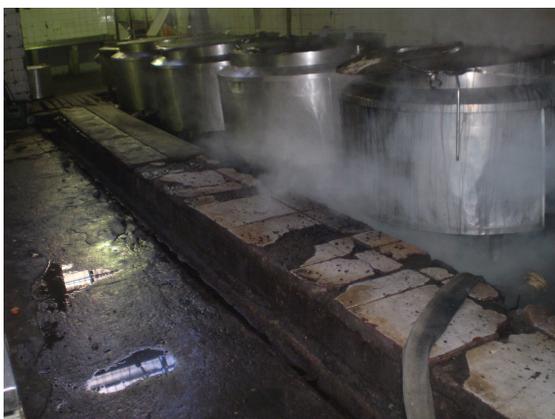
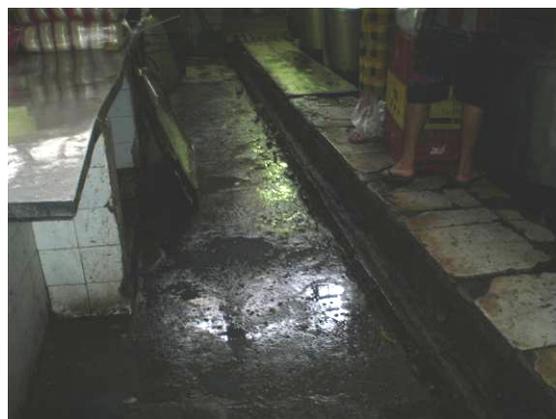
Caneleta de esgoto aparente com empocamento de água/resíduos na cozinha geral

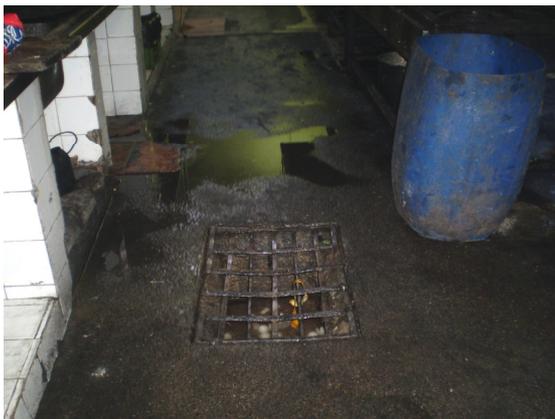
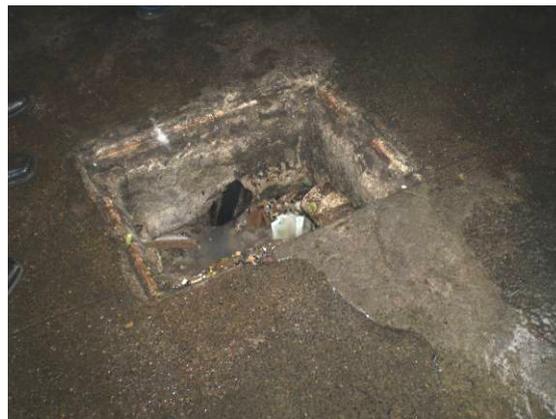
Piso escorregadio com poças d'água e com caixa de coleta sem proteção na cozinha geral

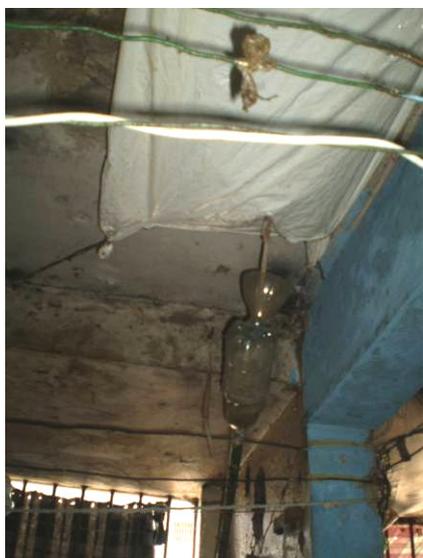
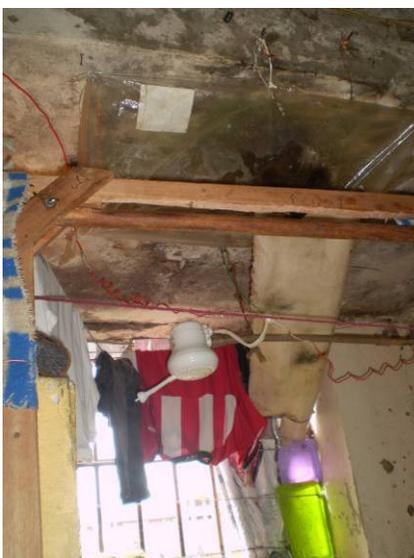
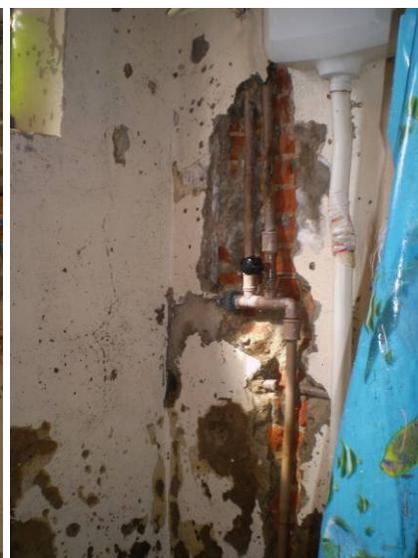
Vazamentos e coleta de esgoto das celas com plástico e garrafas PET, reparos nos pontos da rede d'água das celas

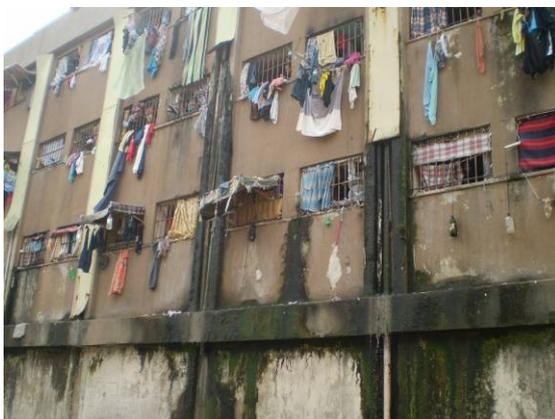
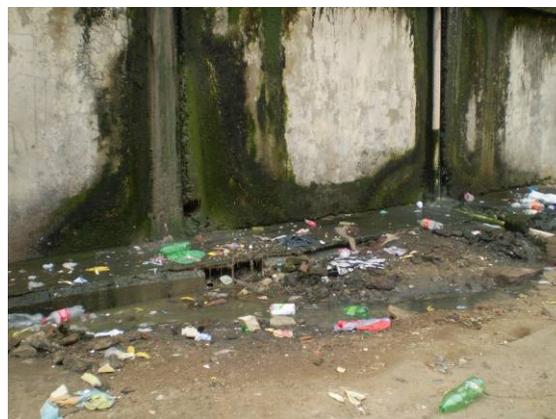
Vazamentos de esgoto "in natura" pelas paredes, com acúmulo de dejetos e lixo nos pátios

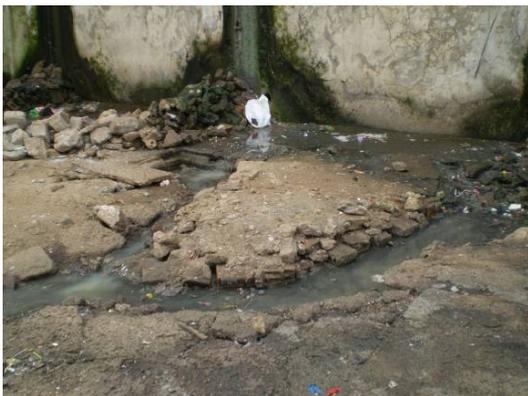
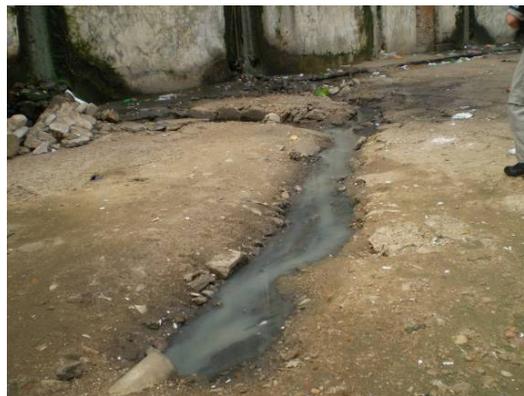
Escoamento de esgoto “in natura” pelos pátios entre os pavilhões
